Долговечность железобетонных и металлических конструкций подземного сооружения

А.К.Сысоев

Донской государственной технической университет

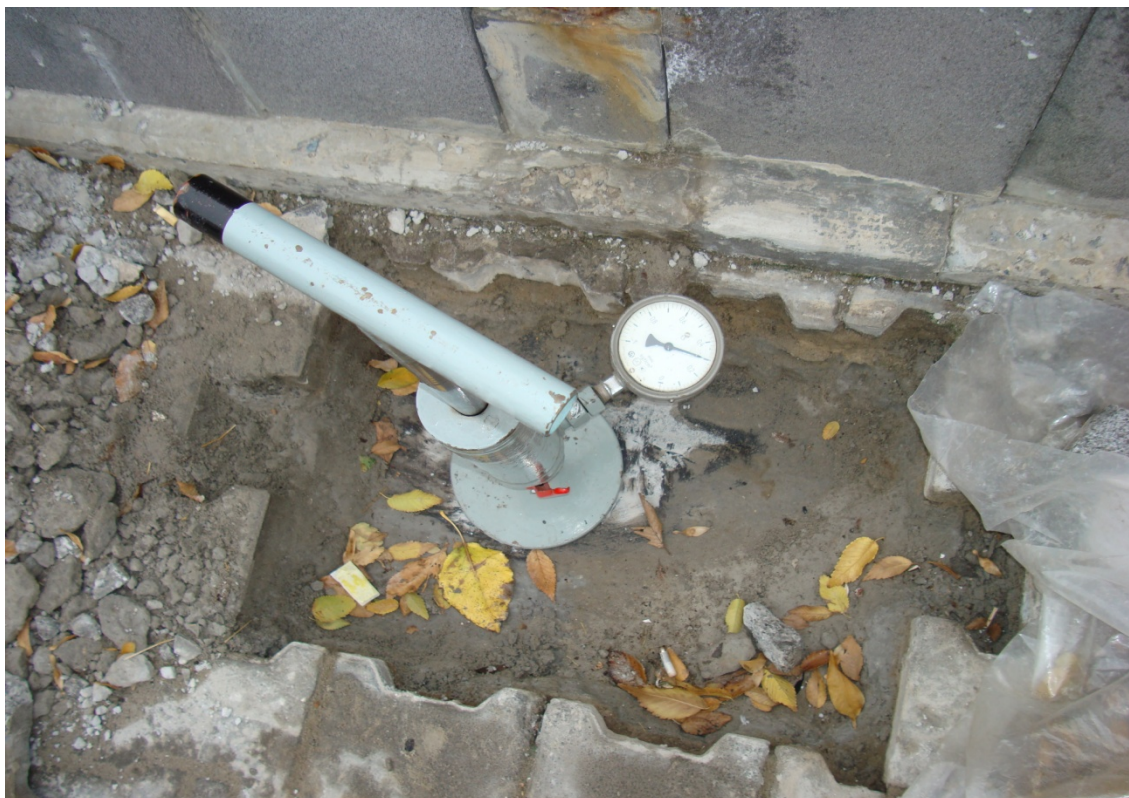
Рис.1 – Испытание гидроизоляционного покрытия прибором РНИИ АКХ

Проведенный визуальный осмотр состояния гидроизоляции показал, что состояние гидроизоляции можно оценить, как неудовлетворительное и аварийное. Признаком неудовлетворительного состояния гидроизоляции являются следы выщелачивания бетона, потеки и ржавчина на металле на конструкциях автопарковке. Отмечена также большая течь в деформационном шве.

Отбор проб для испытаний и сами испытания показали, что гидроизоляционное покрытие не обеспечивает необходимой герметичности.

Состояние гидроизоляции оценивается как непригодное [ГОСТ 27.002-89(2005)].

1. Разработать проект гидроизоляции автопарковки с учетом всех необходимых требований, предъявляемых к гидроизоляции подземных сооружений.

2. Выполнить и обеспечить гидроизоляцию на всей поверхности автопарковки, обеспечивающей устранение поступления воды во внутренние помещения автопарковки.
3. Провести текущий ремонт всех оголовков с восстановлением их антикоррозионной защиты.
4. На всех металлических балках провести очистку от ржавчины. После очистки от ржавчины, провести дополнительное обследование и необходимые расчеты по несущей способности металлоконструкций и осуществить необходимый текущий и капитальный ремонт по спецпроекту.
5. Восстановить герметичность швов плит перекрытия современными ремонтными смесями.

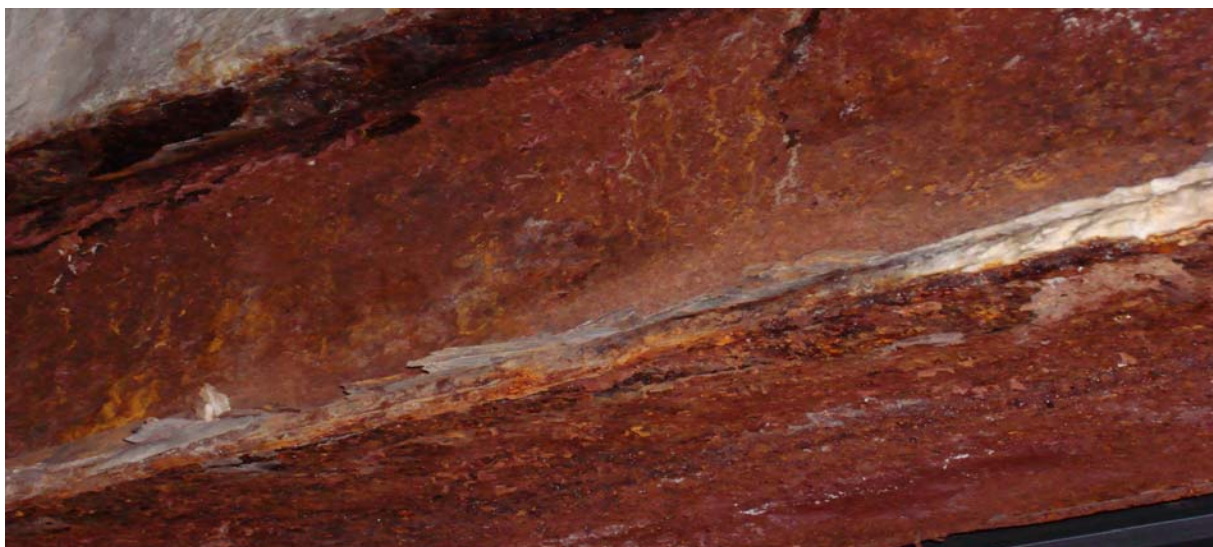
При проведении визуального обследования (Рис. 2,3) было установлено, что многие металлические конструкции подверглись воздействию осадков из-за ненадежной гидроизоляции. При этом на металлоконструкциях основным видом коррозии является сплошная и неравномерная.

Рис.2 –Внешний вид поражения металлоконструкции

Основное коррозионное поражение получили конструкции, над которыми была повреждена гидроизоляция или таковая отсутствовала.

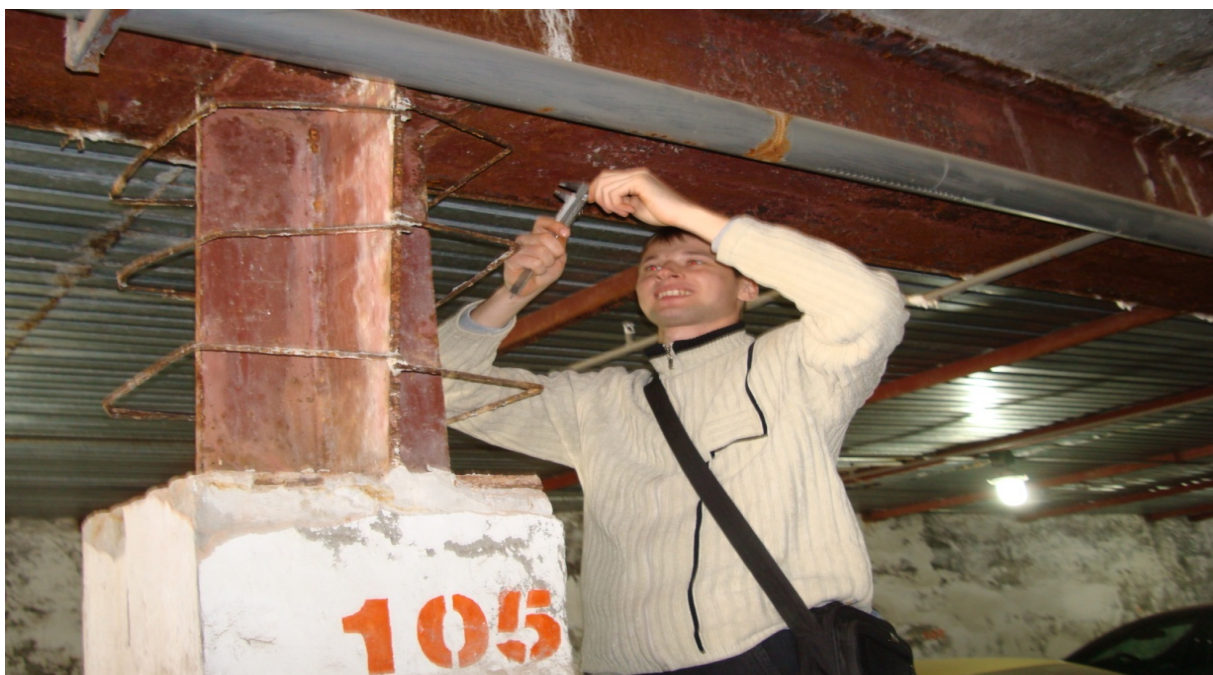
Рис.3 – Измерение толщины корродированного слоя металлоконструкции
