**Техническая экспертиза:  
инструмент выявления факта нарушения законодательства  
при реставрации объекта культурного наследия**

**Аннотация.** Приводится пример проведения технической экспертизы объекта культурного наследия федерального значения с целью выявления факта нарушения Федерального законодательства при его реставрации. Даются рекомендации по составлению технического заключения данной экспертизы. Статья написана на основе выполненной НИР (по запросу правоохранительных органов).

Так, было обнаружено, что на объекте включённого в единый государственный реестр объектов культурного наследия народов Российской Федерации «Собор Вознесения Господня» (находящийся по адресу Пензенская область, г. Спасск), был заменен купол на колокольне (данный

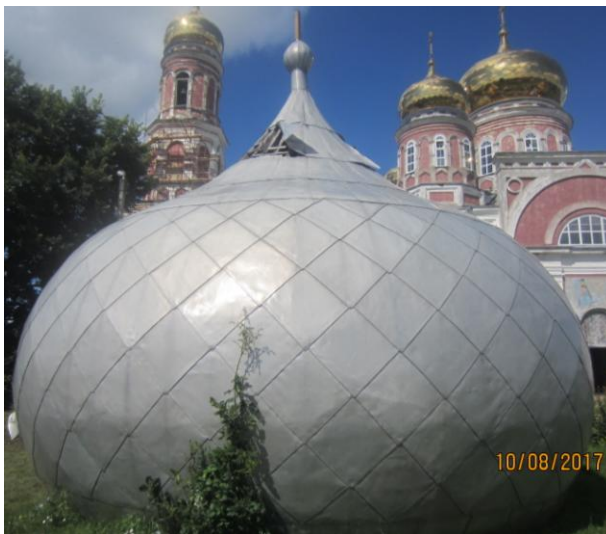
1. После изучения документации, был организован выезд к месту нахождения ОКН, в ходе которого выполнялся визуальный осмотр объекта и отдельных его элементов, демонтированного и нового центрального куполов. При осмотре авторы пришли к выводу, что размеры демонтированного и центрального куполов не совпадают. Диаметр смонтированного главного купола храма 9,25 м, отличается от диаметра ранее существовавшего, 8,6 м (рис.1,2). Таким образом, в результате проведения ремонтно-восстановительных работ «Собора Вознесения Господня» при замене центрального купола его форма и пропорции изменены (рис.3). Так как купол является одним из предметов охраны, законодательство в сфере охраны и сохранения ОКН было грубо нарушено.

Рис.1. Демонтированный купол  
(фото автора)

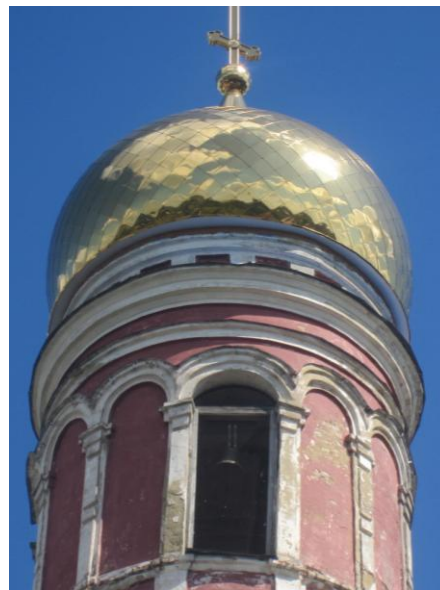
Рис.2. Смонтированный купол (фото  
автора)

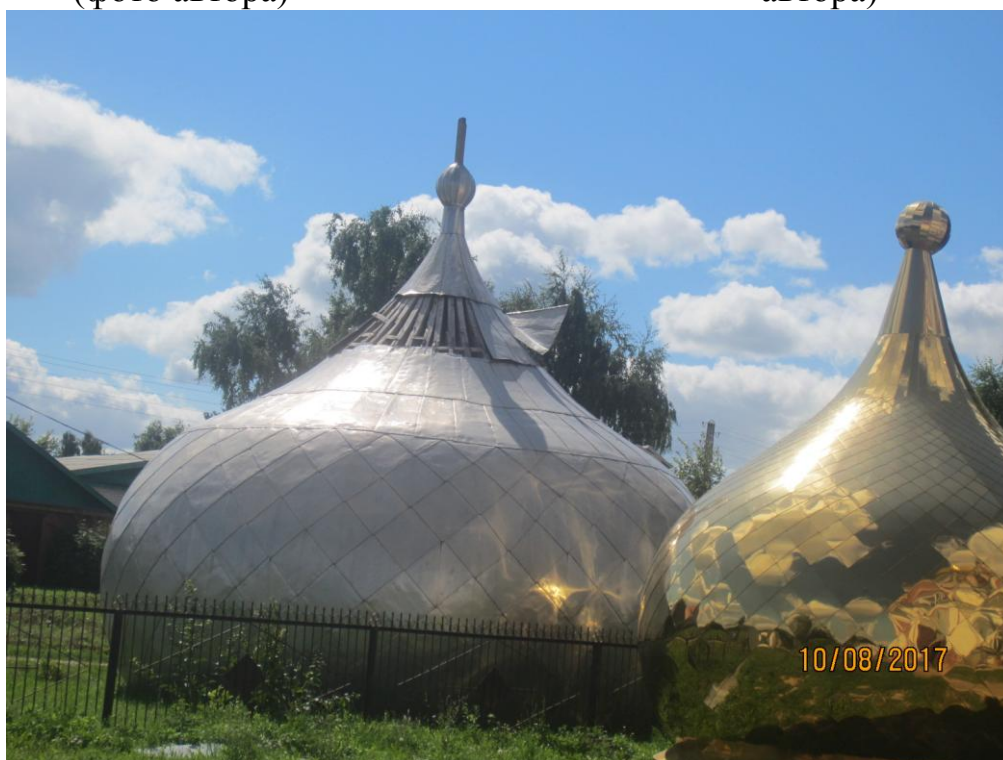
Рис.3. Новый и старый купол перед монтажом (фото автора)
