**Методика реставрации авторской живописи**  
**(на примере Каменного храма «Сошествия Святого Духа»**  
**на Даниловском кладбище, г. Москва)**

*М.А. Никитенко*

**Аннотация:** В статье описан практический опыт по восстановлению авторской живописи на примере Каменного храма «Сошествия Святого Духа» на Даниловском кладбище, г. Москва. Цель данной статьи - показать конкретные методологические решения в процессе реставрации, помогающие избежать ошибок в проектировании и сохранить историзм объекта.

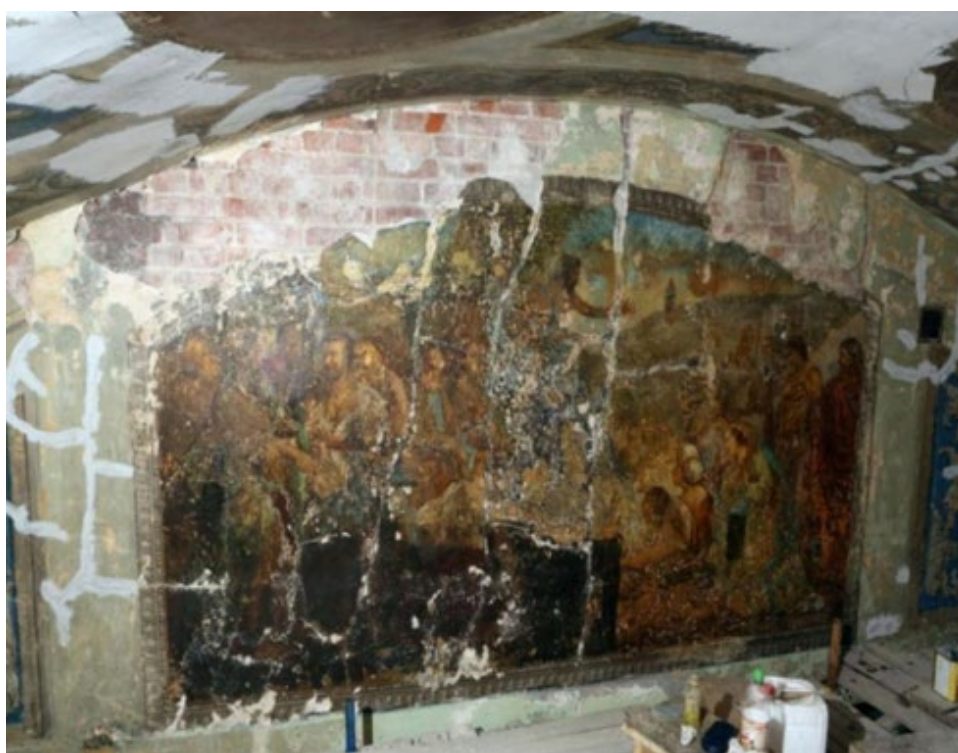
Рис. 1. – Состояние живописи начальном этапе реставрации

совые вставки, крюки, гвозди, также удалены поздние записи и покраски, поверхностные загрязнения (рис.1). Проведено бортовое укрепление штукатурного основания и дезинфекция поверхностей. Осуществлена заделка и расшивка трещин, подведение реставрационных штукатурных вставок. На участках отсутствия авторской живописи, особенно на большой площади, подведена шпатлевка в местах утрат (рис. 2). На завершающем этапе проведено тонирование и воссоздание живописи, нанесён защитный слой лака (рис.3).

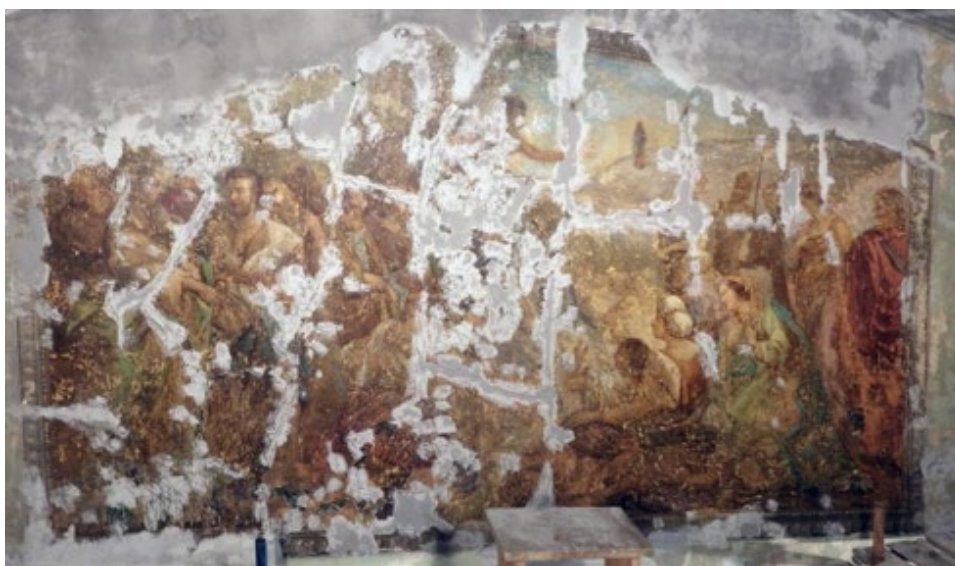
Рис. 2. – Шпатлевка живописи в местах утрат

12. Подведение шпатлевки в местах утрат. На участках отсутствия авторской живописи, особенно на большой площади, в качестве выравнивающего слоя использовался «Vetonit KR» не содержащий цемента. На участках небольших утрат масляной живописи использовали шпатлевку. По просыханию шпатлевки вставки зашкуривали и выравнивали под автора. Остатки убирали с живописи ватными тампонами, смоченными раствором масла и уайт-спирита. Вся поверхность вставок грунтовалась «Tiefengrund LF». Излишки грунта удалялись тампонами.

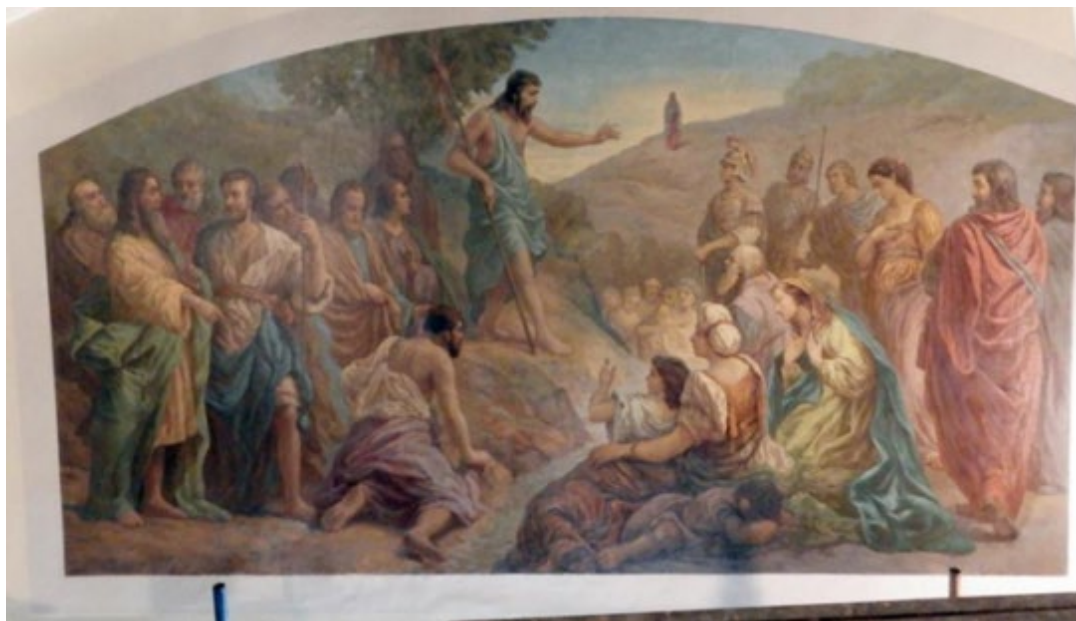
Рис. 3. – Живопись после реставрации

13. Тонирование и воссоздание живописи. Перед тонировками и расколеровками фонов поверхность покрывалась тонким слоем лака ПФ-283, разведённого уайт-спиритом с добавлением льняного масла. По просыханию лака вся поверхность в пределах утрат покрывалась нейтральным колером. На отсутствующие части композиций и орнаментов разработаны эскизы в цвете и тоне. Также разработаны кальки в размер и перенесены на живопись при помощи припороха. Тонировки и воссоздание утраченной живописи выполнялись масляными красками в цвете и тоне авторского слоя.

14. Нанесение защитного слоя лака. По завершению росписей при полном высыхании вся поверхность покрывалась защитным объединяющим слоем лака (глютена). Состав наносился на поверхность флейцами и валиками и тщательно выравнивался.
